DESCRIPCIÓN DE LA SOLUCIÓN CONSTRUCTIVA

Complejo techumbre existente con cerchas y cielo raso, al cual se le incorpora aislación térmica consistente en una capa de fibra de celulosa de 150mm de espesor y densidad 22,8Kg/m³, aplicándola a granel, directamente encima del cielo raso, proyectada en húmedo, con cabezal spray para pulverizar agua en la capa superior, adaptándose a toda la geometría de las cerchas y a cualquier otro elemento presente en el entretecho.

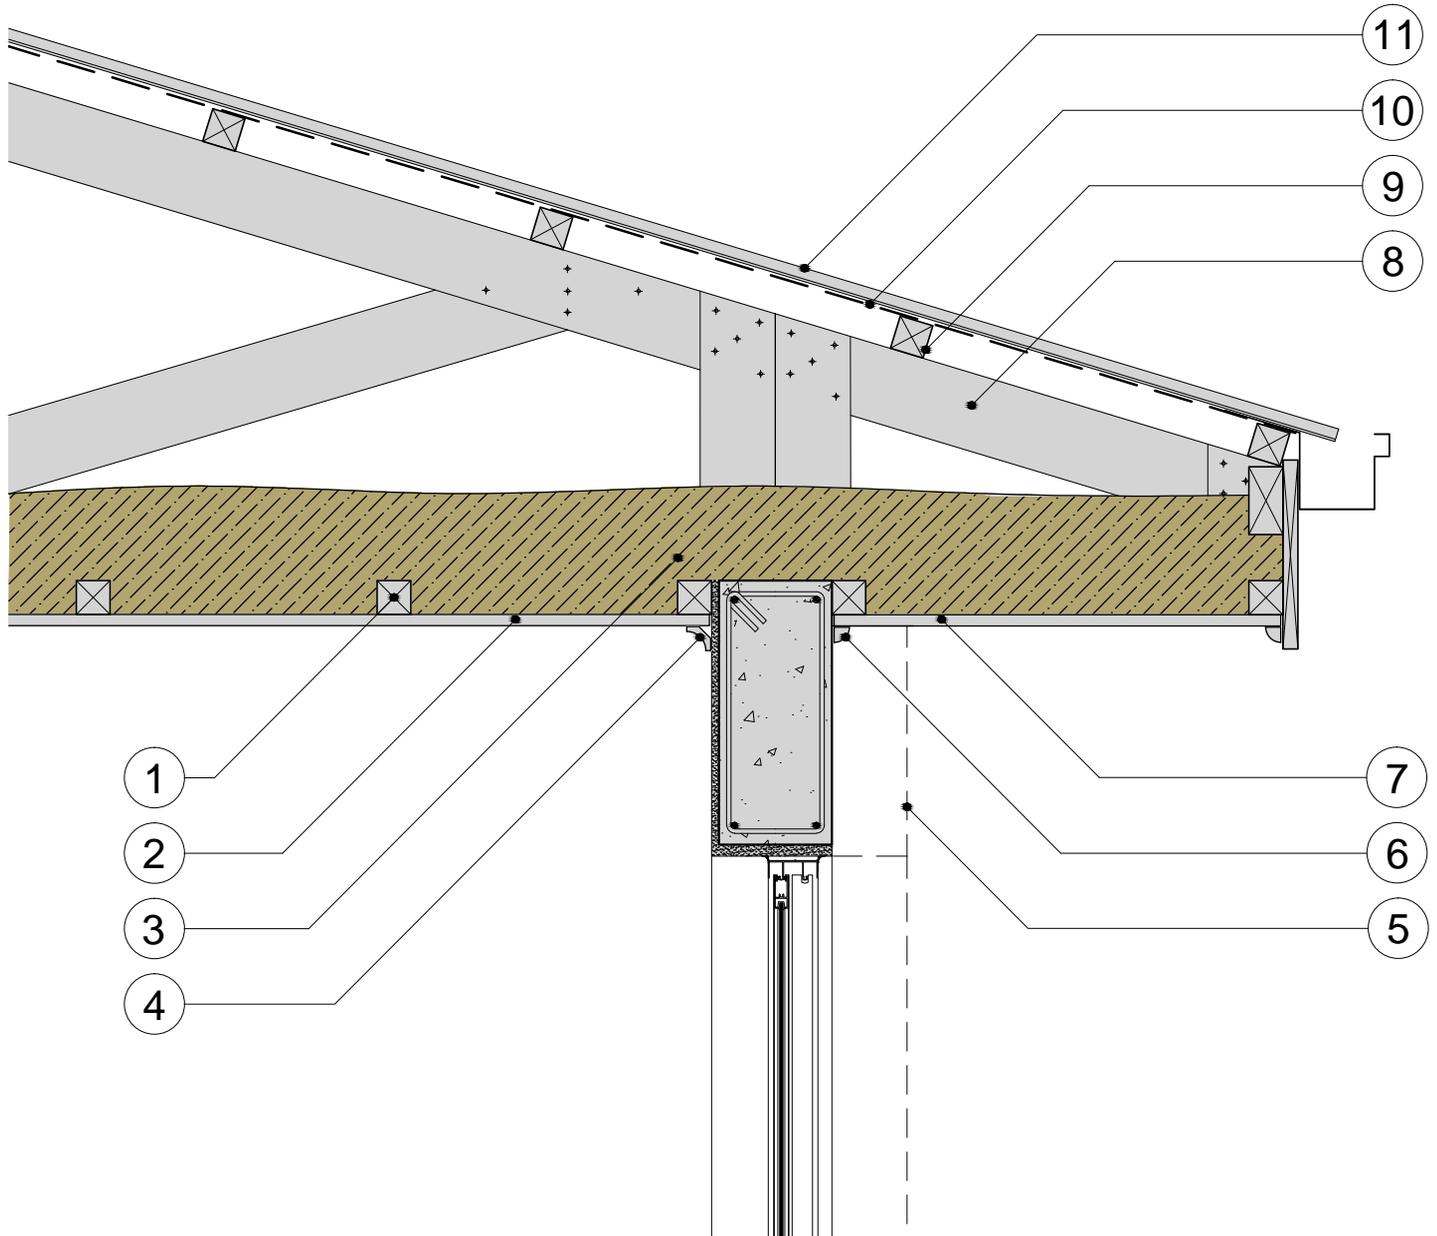
2B

DETALLE CONSTRUCTIVO

Escala 1: 10

Nº	Especificación del Material	Espesor (m)	Densidad (Kg/m3)	λ (W/mK)	Nº	Especificación del Material	Espesor (m)	Densidad (Kg/m3)	λ (W/mK)
1	Listoneado de cielo pino IPV 2x2" @0,40m				8	Estructura de cubierta, pino IPV 2x4" @1,00m	0,10	410	
2	Revestimiento de cielo placa yeso cartón	0,01	750		9	Costanera de cubierta pino IPV 2x2" @0,50m			
3	Aislación de fibra de celulosa soplada en húmedo	0,15	22,8		10	Barrera hidrófuga, Fieltro 15 Lbs			
4	Moldura de terminación tipo cornisa				11	Cubierta zinc alum acanalado, e=0,4mm			
5	Proyección envolvente térmica del muro								
6	Moldura de terminación tipo 1/4 rodón								
7	Revestimiento alero según obra

VALOR R100	357	(m2K/W)x100	DISMINUYE EL RIESGO DE CONDENSACIÓN SUPERFICIAL	SI
			DISMINUYE EL RIESGO DE CONDENSACIÓN INTERSTICIAL	SI
